### Tehniskās apsekošanas atzinums

Latgales Transporta un sakaru tehniskā skola, mācību korpus,  
kadastra Nr. 0500 003 3108 004,  
Strādnieku ielā 16, Daugavpilī

Atzinums izsniegts 2010. gada 4. novembrī.

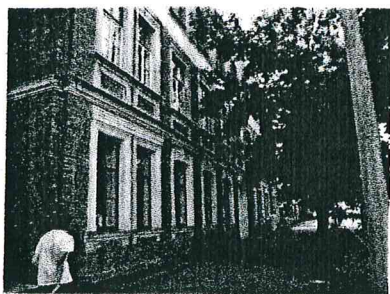
Foto Nr.3.

| Apsekošanas objekta vai apsekošanas priekšmeta nosaukums. Īss konstatēto bojājumu un to cēloņu apraksts, tehniskā stāvokļa novērtējums atsevišķiem būves elementiem, konstrukciju veidiem, būves daļām. Atbilstība normatīvo aktu prasībām | | Tehniskais nolietojums (%) |
|---|---|---|
| Ēkas priekšā Strādnieku ielas ietve ar asfaltbetona segumu (skat. foto Nr.3).. | | |

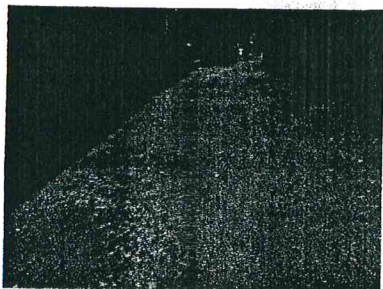
Foto Nr.12.

Piebraucamais ceļš ar vecu asfaltbetona segumu, seguma virsējā kārtā sabrukusi (skat. foto Nr.12.). Laukums teritorijā ar asfaltbetona segumu - tas ir bedrains, saplaisājis, ar iesēdumiem (skat. foto Nr.26.).

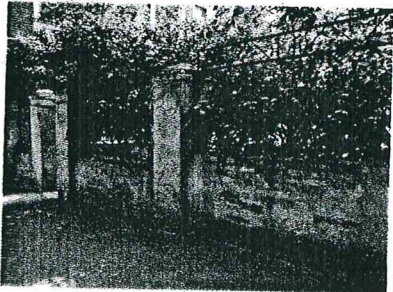
| Foto Nr. 6. | | |

| <p>Teritorija nožogota no Strādnieku ielas ar metāla stieņu žogu ķieģeļu mūra stabos ar ķieģeļu mūra pasētu. Ķieģeli atmosfēras iedarbībā izdrupuši, apmetums bojāts un nolobījies. Vārti, kuri ved uz iekšpagalmu, salauzti, konstatēta arī korozija.</p> | | |

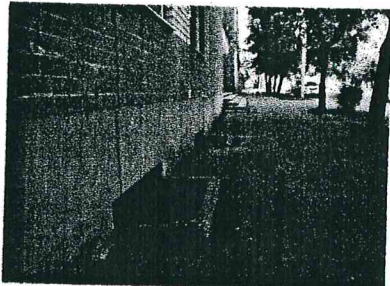
| Foto Nr.9. | | |

| <p>Monolīta betona sienīņas izbūvētas pagraba logu gaismas šahtām. Tās, atmosfēras nokrišņu un sala iedarbības rezultātā, izdrupušas un atsevišķos posmos saplaisājušas.</p> | | |

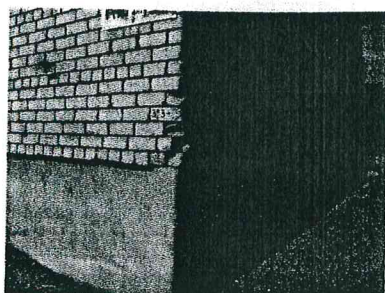
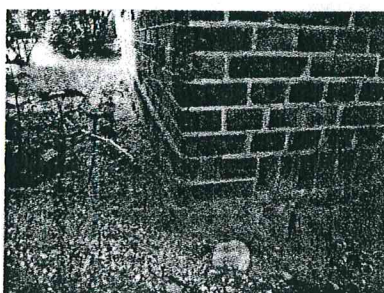
| Apsekošanas objekta vai apsekošanas priekšmeta nosaukums. Īss konstatēto bojājumu un to cēloņu apraksts, tehniskā stāvokļa novērtējums atsevišķiem būves elementiem, konstrukciju veidiem, būves daļām. Atbilstība normatīvo aktu prasībām | | Tehniskais nolietojums (%) |
|---|---|---|
| <p>... Par ēkas pamatiem un ģeoloģiju nav ziņu, taču, apsekojot ēku virszemes konstrukciju, konstatēts, ka atsevišķās ēkas daļās bijusi pamatu sēšanās un ēkas sienas pastiprinātas ar savilcēm. Lai noteiktu sēšanās procesa dinamiku, nepieciešams veikt ēkas sienu plaisu monitoringu. Taču plaisu raksturs liek domāt, ka pamatu pastiprināšana nav nepieciešama, veicami atsevišķi sienu pastiprinoši pasākumi (skat. p. 4.2.). <u>Pamatu un hidroizolācijas stāvoklis apmierinošs.</u> (līdz 30%).</p> <p>Ēkas jaunajam korpusam pieslēdzas ietvju un laukumu asfaltbetona segums. Pa asi „A” segums sabrucis un nēnodrošina ūdens novadīšanu prom no ēkas. Vecākajai ēkas daļai aizsargapmales</p> | | |

praktiski nav. (līdz 50%). Stāvoklis neapmierinošs.

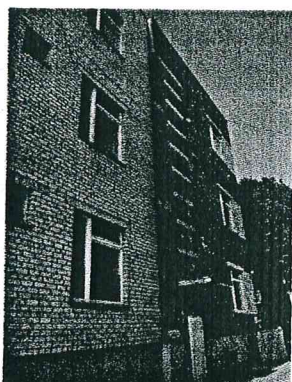
Foto Nr.11.

Ēkas sienās pa asi „A” pie asīm „3” un „4” (skat. foto Nr.11.), kā arī pa asi „L” starp asīm „2” un „4\*” (skat. foto Nr. 48.) bijušas plaisas un sienas pastiprinātas atbilstoši a/s „Agroprojekts” Daugavpils nodaļas projektam Pasūtījuma Nr. 26-32-03, uzstādot savilces.

Sienas savilkta, bet plaisas nav aizpildītas.

1. Esošo savilču nospriegošana un esošo plaisu aizpildīšana, kā arī mūra sienu pastiprināšana aktu zālē, sporta zālē aizmūrējuma un sienu savstarpēja sasaiste.

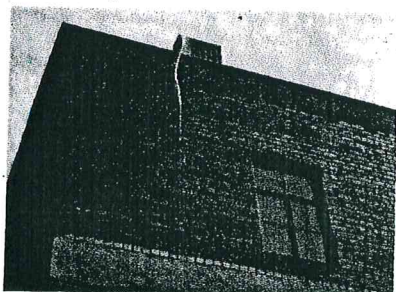
Foto Nr.7.

Atsevišķos ārsienu posmos konstatēts nekvalitatīvs mūrējums (skat. foto Nr.10.) un ķieģeļu mūra sala bojājumi (skat. foto Nr.7.).

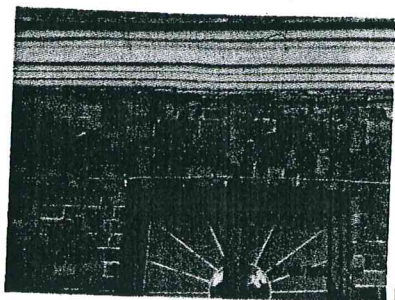
Foto Nr.17.

Ēkas vecajā daļā pārsedzes – iekļēts ķieģeļu mūris. Atsevišķas pārsedzes saplaisājušas (skat. foto Nr.17., 5.). To stāvoklis neapmierinošs.

2. Bojāto ķieģeļu pārsedžu pastiprināšana.
3. Ārsienu, tai skaitā pagraba sienu attīrīšana un sakārtošana tā, lai tās papildus siltinot, siltuma caurlaidības koeficients nepārsniegtu  $U_{RM} \leq 0,446 \text{ W/m}^2\text{K}$ .

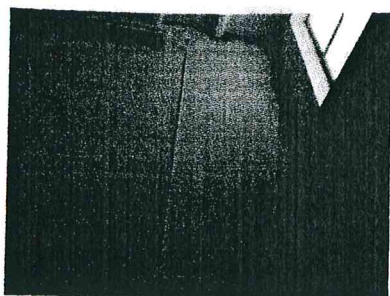
Foto Nr.40.

Sporta zāles stūri caursaluši (skat. foto Nr.40.) Jaunās un vecās daļas sadurvietā 3. stāvā telpā Nr.16 konstatēta horizontāla plaisa (skat. foto Nr.59.).

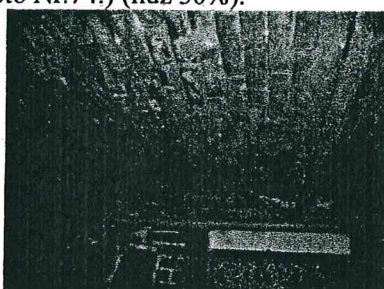
Foto Nr.74.

Pagrabā asīs 2-4\*/H-I ķieģeļu velvju pārsegums, velves apmierinošā stāvoklī, tērauda sijām (solis 1,5m) konstatēta virsmas korozija (skat. foto Nr.74.) (līdz 30%).

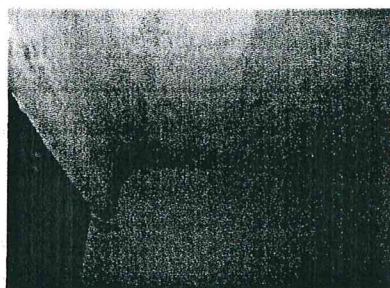
Foto Nr.76.

Pagrba izbūvei pie ass 2/H-I pārsegumā ribotais panelis 3x6m (skat. foto Nr.76.), papildus siltināts un ieklāts jauns segums ~ 2005. gadu. Stāvoklis apmierinošs.

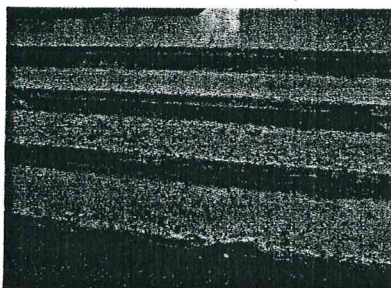
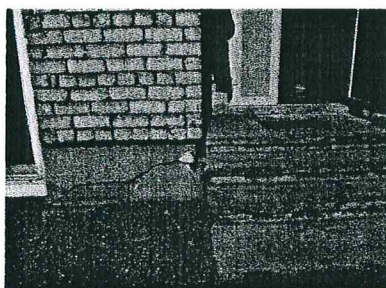
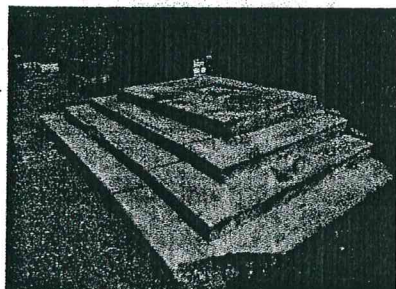
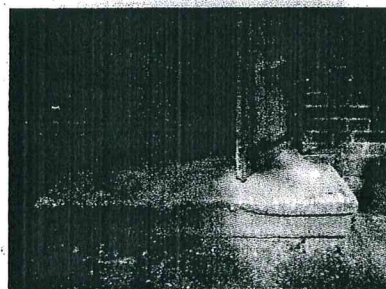
Ieejas kāpnes no betona. Kāpnes gan atmosfēras nokrišņu, gan mehāniski bojātas.

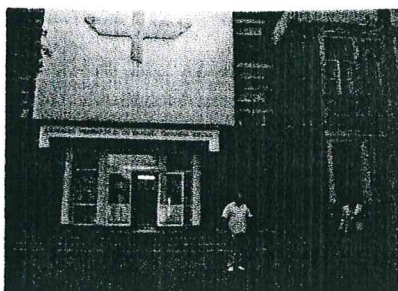
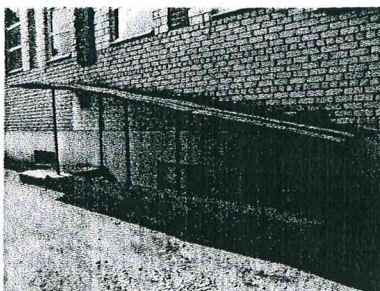
Lieveņu jumtiņi –centrālajā ieejā monolīta dz/betona. Jumtiņa segums apmierinošā stāvoklī. Virs ieejām uz pagrabu - uz tērauda kolonnām skārda vai Onduline viļņoto lokšņu segums.

Jumtiņi deformēti (līdz 50%).

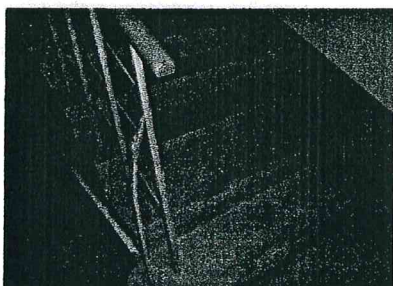
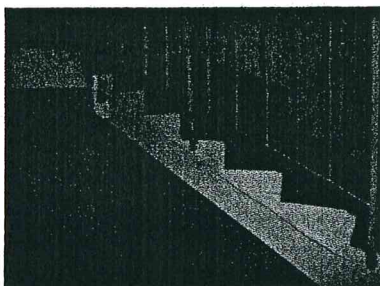
Iekšējās kāpnes ēkā no saliekama dz/betona elementiem uz apmestām tērauda sijām, ar metāla margu reliņiem. Atsevišķu pakāpienu virsmas nodilušās un mehāniski bojātas. Kopumā kāpņu stāvoklis apmierinošs. Galveno kāpņu margu augstums neatbilstošs normām.

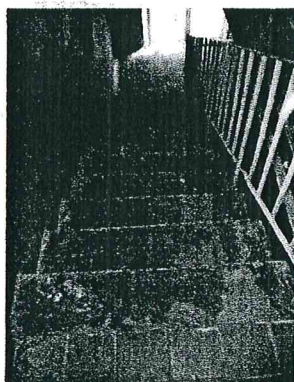
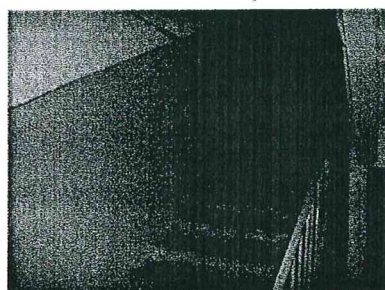
Saimniecības kāpnes – monolīta betona laidī, metāla margas. Kāpņu virsmas stipri nolietotas.

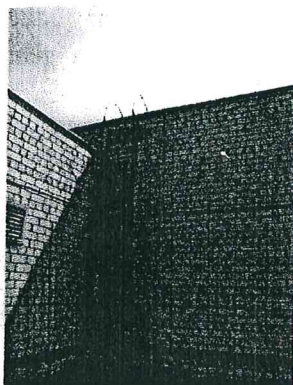
Foto Nr.64.

Starp jumtu dažādajiem līmeņiem – metāla stāvkāpnes, konstatēta virsmas korozija.

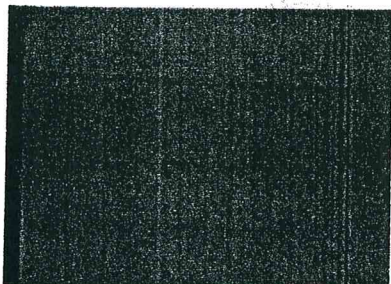
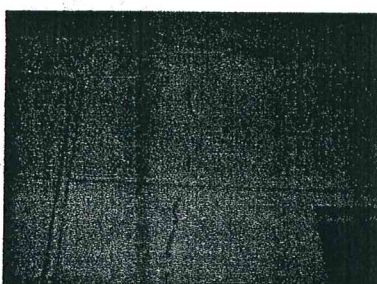
Ēkā pārsvarā ķieģeļu mūra starpsienas  $b=12\text{cm}$ , apmestas no abām pusēm. Kopumā starpsienu stāvoklis apmierinošs, kaut arī ēkas daļā asīs 4-5/A-C konstatētas plaisas, kas saistītas ar šīs ēkas daļās sēšanos.

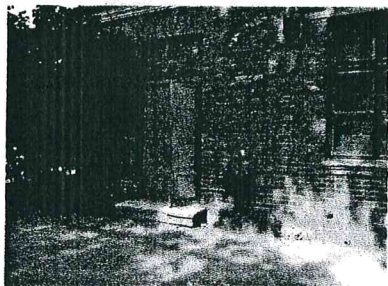
Foto Nr.20.

Pārējās vecā korpusa ārdurvis – koka vērtņes no skujkoka ar pildīņiem – deformētas, bojāts krāsojums (skat. foto Nr.20.) (līdz 40%).

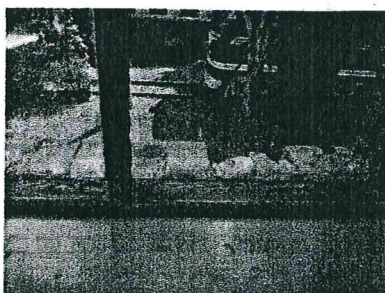
Foto Nr. 54.

Pārējie logi – jaunajā korpusā - koka dubulti stikloti ar sapārotām vērtņēm, vecajā korpusā – dalītām vērtņēm. Vecie koka rāmji deformēti, neblīvi, bojāts krāsojums, atsevišķiem logiem nav ārējo palodžu (skat. foto Nr.54.), daļa palodžu deformētas un korozijas bojātas (līdz 60%). To stāvoklis neapmierinošs.

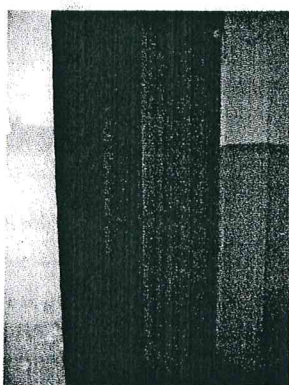
Foto Nr. 49.

Iekšdurvis –koka karkasa ar kokšķiedru plākšņu apšuvumu, deformējušās, neblīvas. To stāvoklis neapmierinošs.

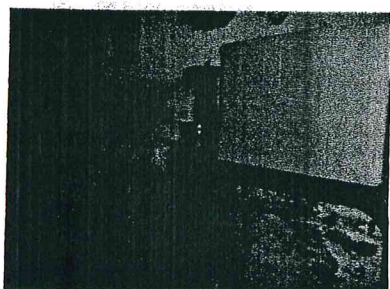
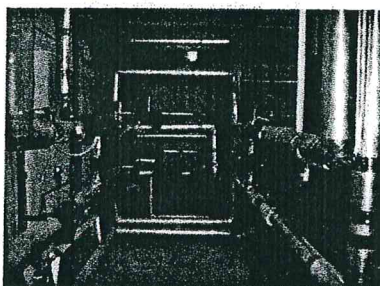
Ēkā siltummezgls rekonstruēts ~ 2002. gadu. Ta stāvoklis apmierinošs. Siltumnesēja cauruļvadi nav renovēti, atsevišķos posmos nav izolēti vai izolācija ir nepietiekama.

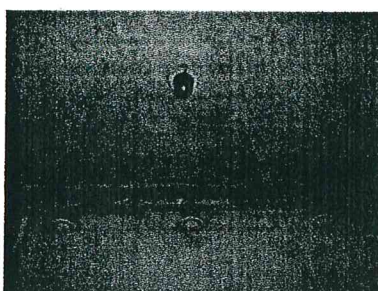
Foto Nr.37.

Pieplūde uz šautuvi, svarcēlāju telpām un ģērbtuvēm. Taču apsekojot šīs telpas konstatēts, ka gaisa apmaiņa nepietiekoša, sienās redzami mitruma plankumi (skat. foto Nr.37.).

Pēc apsaimniekotāju sacītā vēdināšanas sistēma nenodrošina nepieciešamo gaisa apmaiņu un caur to izplatās blakus telpu smakas. Uz sienām un griestiem konstatēti mitruma un pelējuma plankumi (skat. foto Nr.37., 76.).
