"Būvju tehniskā apsekošana"

### **Tehniskās apsekošanas atzinums**

Latgales Transporta un sakaru tehniskā skola, Autoremonta mācību darbnīca un autoveikals  
kadastra Nr. 0500 004 8902 003,  
Varšavas ielā 21a, Daugavpilī  
(būves nosaukums, kadastra numurs un adrese)

Atzinums izsniegts 2010.gada oktobrī

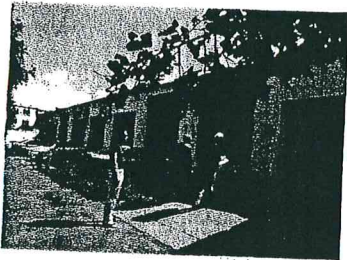
| Apsekošanas objekta vai apsekošanas priekšmeta nosaukums. Īss konstatēto bojājumu un to cēloņu apraksts, tehniskā stāvokļa novērtējums atsevišķiem būves elementiem, konstrukciju veidiem, būves daļām. Atbilstība normatīvo aktu prasībām | | Tehniskais nolietojums (%) |
|---|---|---|
| <p>Teritorijā pie ēkas asfalta segums bojāts – bedrains, saplaisājis, vietām icaudzis zālē, ar bojātiem bortakmeņiem. Asfaltbetona kārtā neaiztur ūdeni. Tā rezultātā ir bojāta grants pamatne (Foto Nr.6).</p> <div style="display: flex; justify-content: space-around; align-items: center;"> <div style="text-align: center;"> <p>Foto Nr. 2</p> </div> <div style="text-align: center;"> <p>Foto Nr. 6</p> </div> </div> | | |

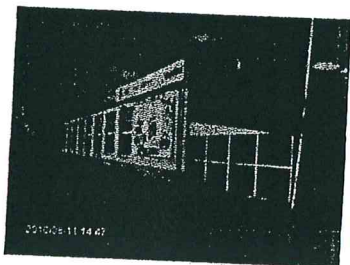
Foto Nr.9

| Apsekošanas objekta vai apsekošanas priekšmeta nosaukums. Īss konstatēto bojājumu un to cēloņu apraksts, tehniskā stāvokļa novērtējums atsevišķiem būves elementiem, konstrukciju veidiem, būves daļām. Atbilstība normatīvo aktu prasībām | | Tehniskais nolietojums (%) |
|---|---|---|
| Pie ēkas stiklotās piebūves (pie ass 1, skat. p. 4.20) izbūvēts metāla žogs no gāzes-ūdensvada | | |

caurulēm – vertikāli stieņi ar horizontālu savienojumu augšā un apakšā – apm. stāvoklī. Pārējā teritorija nav nožogota.

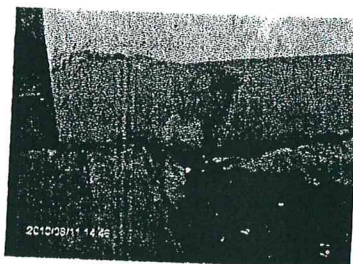
Foto Nr.4

| | Apsekošanas objekta vai apsekošanas priekšmeta nosaukums. Īss konstatēto bojājumu un to cēloņu apraksts, tehniskā stāvokļa novērtējums atsevišķiem būves elementiem, konstrukciju veidiem, būves daļām. Atbilstība normatīvo aktu prasībām | Tehniskais nolietojums (%) |
|---|---|---|
| | <p>Pamati dzīvojamai mājai lentveida pildbetona – apmierinošā stāvoklī. Aizsargapmale – asfaltbetona, vairākās vietās bojāta. Darbnīcai (asīs 1-7) – lentveida un stabveida betona pamati – nav atsegti. Par ēkas pamatiem un ģeoloģiju nav ziņu, taču, apsekojot ēku virszemes konstrukcijas, to faktiskais stāvoklis liecina par pamatu pietiekošu nestspēju ekspluatācijas slodžu uzņemšanai. <u>Hidroizolācijas stāvoklis apmierinošs tikai dzīvojamās ēkas daļai.</u> Attēlā, foto Nr.4 redzams sienas pa asi B posms ar mitruma bojājumiem pie ieejas ēkā. Horizontālā hidroizolācija ir zem asfalta virsmas. Vertikālā hidroizolācija nav. Virspamati veidoti ar krāsojumu nevis konstruktīvi</p> | |

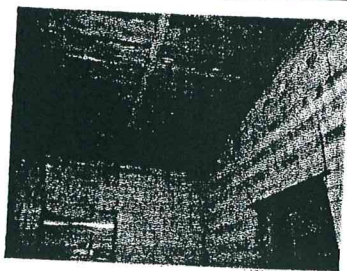
Foto Nr.14

Foto nr. 14 attiecas uz neapkurināmu 1-stāvu piebūves asīs C-D-9 savietoto jumtu koka konstrukcijās; foto nr. 16 – asīs B-D-1-7 savietoto jumtu. Redzams pelējums nepietiekošās siltuma izolācijas un ventilācijas trūkuma rezultāts.

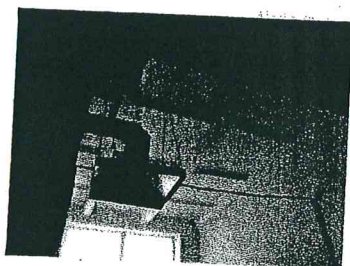
Foto Nr.10

Vispārīgo noturību dzīvojamai ēkai nodrošina masīvās ķieģeļu mūra sienas un koka siju pārsegums, darbnīcai – masīvās sienas, karkass un riboto savietotā jumta panelu disks (skat. foto Nr.10, 11, 16).

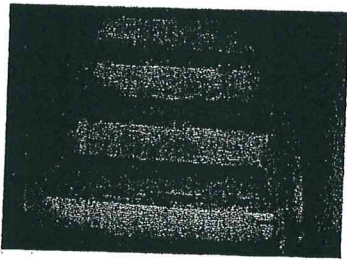
| Foto Nr.19 | | |

| <p>Iekšējās kāpnes no pagraba dzīvojamā daļā (pie ass 8)- betona - daļēji apmierinošas - mehāniski bojātas – nolietojums līdz 60%. Darbnīcā - betona pandusi ir apmierinošā stāvoklī – nolietojums līdz 30%. (Foto Nr.2)</p> | | |

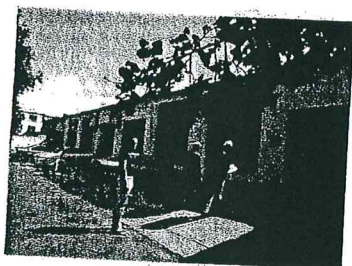
Foto Nr.2

Darbnīcas daļā ir veikta pārbūve – 3 logu ailu vietā izbūvētas durvis – paceļami vārti. Logi - PVC konstrukcijas.

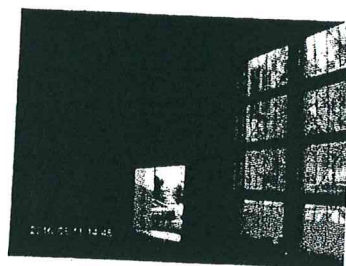
Foto Nr.17

Dzīvojamā ēkā - koka rāmji deformēti, neblīvi, bojāts krāsojums. To stāvoklis neapmierinošs.
