### Tehniskās apsekošanas atzinums

Latgales Transporta un sakaru tehniskā skola, mācību korpus,  
kadastra Nr. 0500 003 3108 004,  
Strādnieku ielā 16, Daugavpilī

Atzinums izsniegts 2010. gada 4. novembrī.

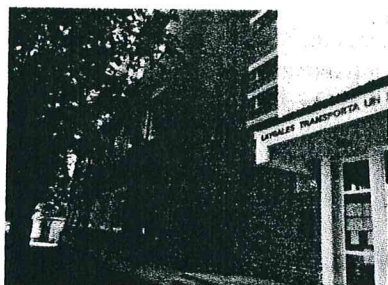
Foto Nr.4.

...Ēka ir ar nesošām garensienām – jaunajā daļā pa asi „5” un pa asi „A” starp asīm 3-5 - ārsienas – sarkanā dobā māla ķieģeļa mūris  $b=51\text{cm}$  (skat. foto Nr.4), pārējā daļā - silikātķieģeļu mūris  $b=51\text{cm}$ , iekšsienas –  $b=38\text{cm}$ , vecajā skolas daļā – sarkanā māla ķieģeļu mūris  $b=51 - 64\text{ cm}$  (skat. foto Nr.18.), iekšsienas  $b=38 - 51\text{cm}$ .

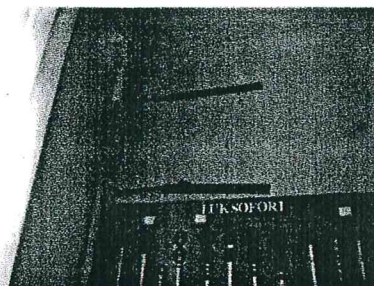
Foto Nr.48.

Ēkas sienās pa asi „A” pie asīm „3” un „4” (skat. foto Nr.11.), kā arī pa asi „L” starp asīm „2” un „4\*” (skat. foto Nr. 48.) bijušas plaisas un sienas pastiprinātas atbilstoši a/s „Agroprojekts” Daugavpils nodaļas projektam Pasūtījuma Nr. 26-32-03, uzstādot savilces.

Sienas savilkta, bet plaisas nav aizpildītas.

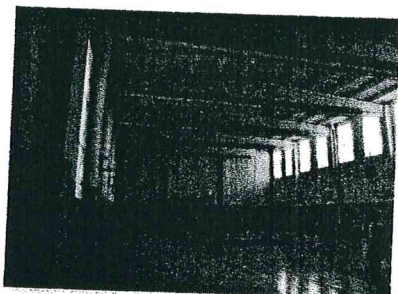
Foto Nr.39.

Sporta zālē silikātkieģeļu mūra siena  $b=51\text{cm}$  ar pilastriem  $38\times 64\text{cm}$ , solis  $6\text{m}$ . Uz pilastriem balstītas dz/betona sijas ar divslīpām augšjoslām,  $L=18\text{m}$ . Stāvoklis apmierinošs.

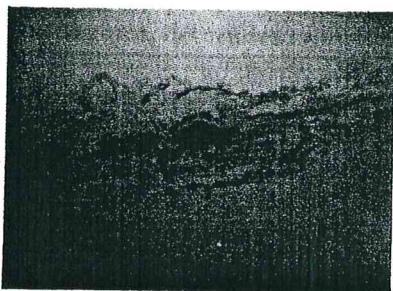
Foto Nr.71.

Janajā ēkas daļā pārsegumi izbūvēti no dobiem dz/betona pārseguma paneļiem  $b=1,2\text{ m}$ ,  $h=220\text{ mm}$ , kā arī analoga augstuma vietējiem aizbetonējumiem, kur nepieciešams pēc inženierkomunikāciju izvietošanas, ar atbilstošu stiebrojumu. Atsevišķas šuves starp paneļiem izbīrušas (līdz 20%).

Sporta zālē – ribotās dz/betona plātnes  $1,5 \times 6\text{ m}$  (līdz 20%).

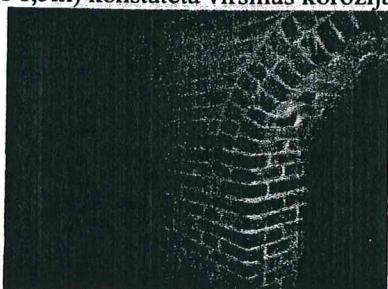
Foto Nr.75.

Pagrabā asīs 2-4\*/H-I ķieģeļu velvju pārsegums, velves apmierinošā stāvoklī, tērauda sijām (solis 1,5m) konstatēta virsmas korozija (skat. foto Nr.74.) (līdz 30%).

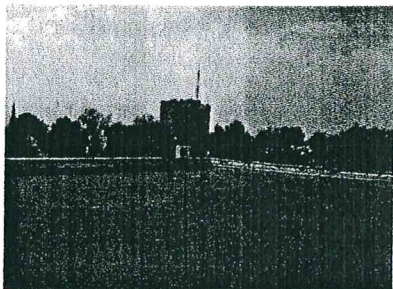
| <p>Savietota tipa jumts, ar kausēta ruberoīda segumu. Jumts papildus siltināts ar 10cm akmens vati, ~2005. gadu atbilstoši a/s „Agroprojekts” Daugavpils nodaļas 2003. gadā izstrādātajam projektam – pasūtījuma Nr.26-32-03.</p> <p>Atbilstoši projektam siltuma caurlaidības koeficients <math>U_F=0,22 &lt; U_{RM}=0,265 \text{ W/m}^2\text{K}</math>;</p> <p>Jumta stāvoklis apmierinošs.</p> | | |

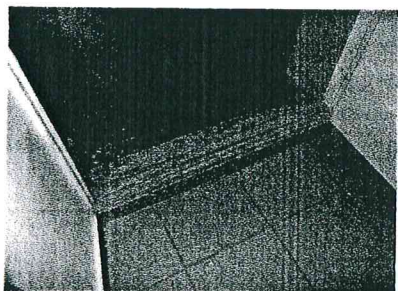
Foto Nr.50.

Ēkā ir visdažādākie grīdu iesegumi - teraco, linoleja, flīžu, parketa, kokšķiedru plātņu. Grīdu segumi un to nolietojums uzrādīts grafiskajā daļā.

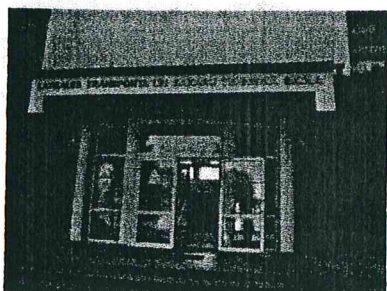
Foto Nr.1.

Jaunā korpusa ieejas durvis un vecā korpusa fasādē pret Strādnieku ielu – jaunas PVC (skat. foto Nr.1., 43.), Jaunas koka pildīņu durvis iebūvētas sienā pa asi L. (līdz 5%).

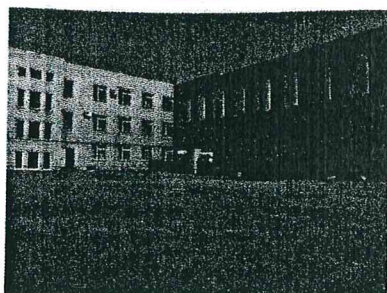
Foto Nr. 19.

Pārējie logi – jaunajā korpusā - koka dubulti stikloti ar sapārotām vērtņēm, vecajā korpusā – dalītām vērtņēm. Vecie koka rāmji deformēti, neblīvi, bojāts krāsojums, atsevišķiem logiem nav ārējo palodžu (skat. foto Nr.54.), daļa palodžu deformētas un korozijas bojātas (līdz 60%). To stāvoklis neapmierinošs.

Siltuma caurlaidības koeficients koka logiem ar sapārotām vērtņēm  $U_F=2,56 > U_{RM}=1,3 \text{ W/m}^2\text{K}$ ;

No siltumnoturības viedokļa stāvoklis neapmierinošs.

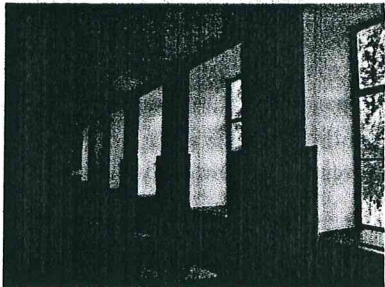
| <p>Pārsvārā visās telpās sienas ir ar krāsota apmetuma apdari, sanmezglos flīzētas h=1,6-1,8m. Telpā Nr.5 pie ass L, ārsiena siltināta no iekšpuses un apšūta ar ģipškartonu, krāsota ar emulsijas krāsu (skat. foto Nr.46.).</p> | | |

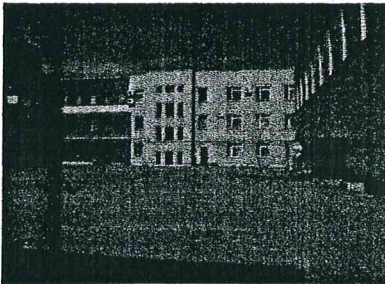
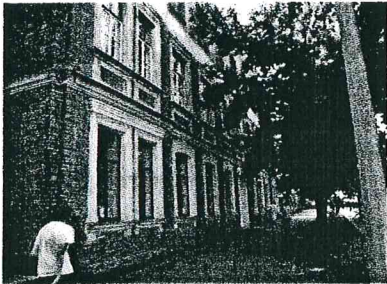
| <p>Fasāde –baltā silikāta vai māla ķieģeļu šuvots mūris. Māla ķieģelis nokrišņu iedarbībā vietām nodrupis. Ēkas fasādē pa asi 5 pret Strādnieku dekoratīvi logailu apdares elementi – aplodas, palodzes. Fasādes apdare apmierinošā stāvoklī.</p> | | |

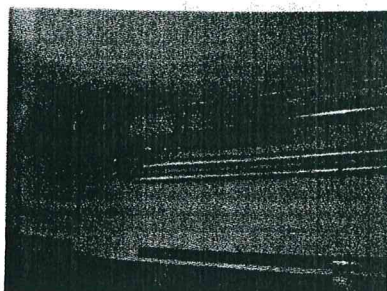
Foto Nr.36.

Pieplūde uz šautuvi, svarcēlāju telpām un ģērbtuvēm. Taču apsekojot šīs telpas konstatēts, ka gaisa apmaiņa nepietiekoša, sienās redzami mitruma plankumi (skat. foto Nr.37.).
